REFORZAMIENTO DE UNA ESTRUCTURA INDUSTRIAL CON DOS TIPOS DE DISIPADORES DE ENERGÍA

REINFORCEMENT OF AN INDUSTRIAL STRUCTURE WITH TWO TYPES OF ENERGY DISPENSERS

Se presenta en este artículo el reforzamiento de un silo de almacenamiento de harina afectado por el terremoto del 16 de abril de 2016 en Ecuador, que tuvo una magnitud de momento de 7.8. Inmediatamente después del terremoto se colocó fibra de carbono en los elementos afectados y la mampostería de bloques fue cambiada con paredes livianas, de tal forma de seguir laborando. Se realizó un estudio de peligrosidad sísmica y se determinó dos espectros de peligro sísmico uniforme para 975 y 2475 años de período de retorno. Para reforzar esta estructura se propone colocar diagonales de acero en el subsuelo, de tal manera que las cargas que se generan van directamente a la cimentación. En la planta baja se colocará disipadores de energía tipo Shear-Link y en la siguiente planta alta disipadores TADAS. La estructura reforzada, fue analizada para los espectros obtenidos en Manta del terremoto del 16 de abril y para los dos sismos de peligro sísmico uniforme indicados.

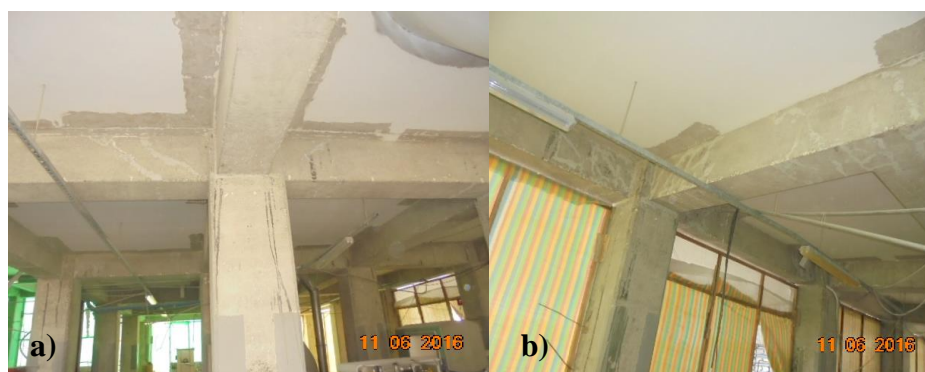
En la Figura 5a, se observa que en el Bloque Estructural de Molinos existe una viga y losa en voladizo, la cual impactó a la columna del eje 7b del Bloque de Harina en su parte inferior. Esto se debe evitar, cortando un poco la viga y losa para que tenga una junta de construcción de 10,00 cm, por lo menos. Para el primer primer piso alto, denominado este a la parte de la estructura que va desde la losa de nivel 0,00 m hasta la losa del nivel 3.50 m, se observa en las imágenes de la Figura 6 a las vigas descolgadas de la losa del nivel 3.50 m, mostrando fisuras inclinadas (Figura 6a) y fisuras verticales (Figuras 6b y 7a) en este piso no se observó daño en columnas. En la Figura 7b, se presenta un esquema de las fisuras encontradas en este piso.

Figura 6a y 6b. Daño en vigas de primer piso alto, de Silos de Harina. Nivel 3.50 m.

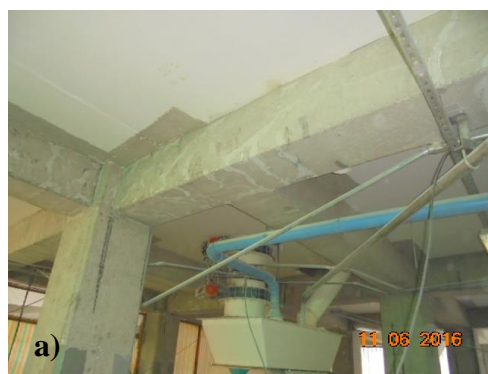
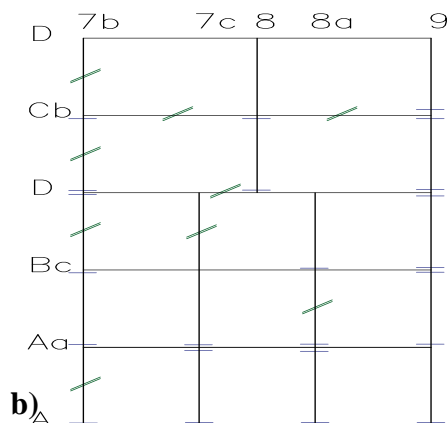
Figura 7a y 7b. Daño en vigas de primer piso alto, de Silos de Harina. Nivel 3.50 m. y esquema de fisuras

Se aprecia que se ha inyectado SIKADUR 52 previa la colocación del adhesivo SIKADUR 31; la inyección ingresa en todas las fisuras por más pequeña que ésta sea, debido a que es un líquido que al secarse seca tiene resistencias muy altas. El piso que más daño sufrió durante el 16 A, fue el segundo piso alto que va desde la losa del nivel 3.50 m a la losa del nivel 10,00 m. El daño se debe a dos motivos: el primero, debido a que es un piso blando por la gran altura de sus columnas (6.50 m), y el segundo que al deformarse lateralmente la estructura resiste un gran peso proveniente de los muros de hormigón armado y harina de los silos. En la Figura 8 a, b y c, se observa que las vigas de la losa del nivel 10,00 m han sido inyectadas SIKADUR 52.

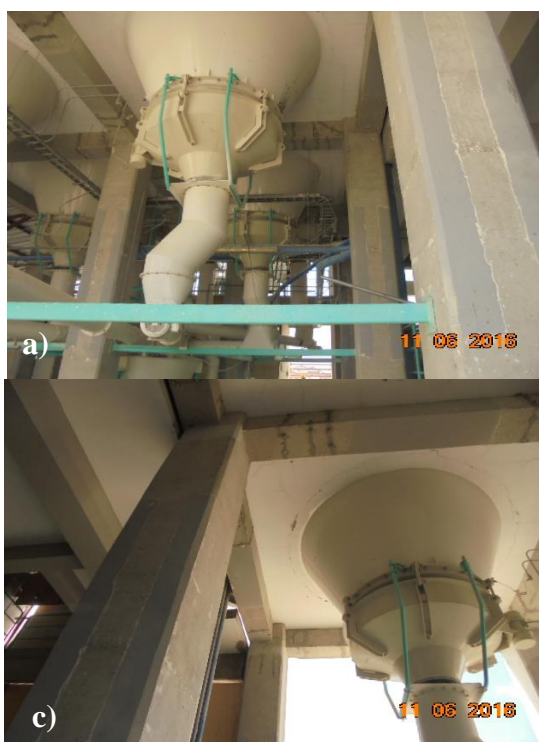
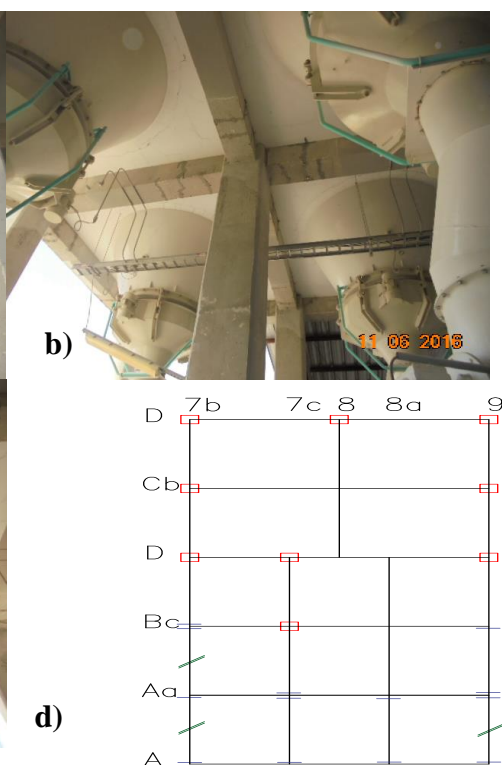
Figura 8. Daño en elementos estructurales del segundo piso alto de Silos de Harina.

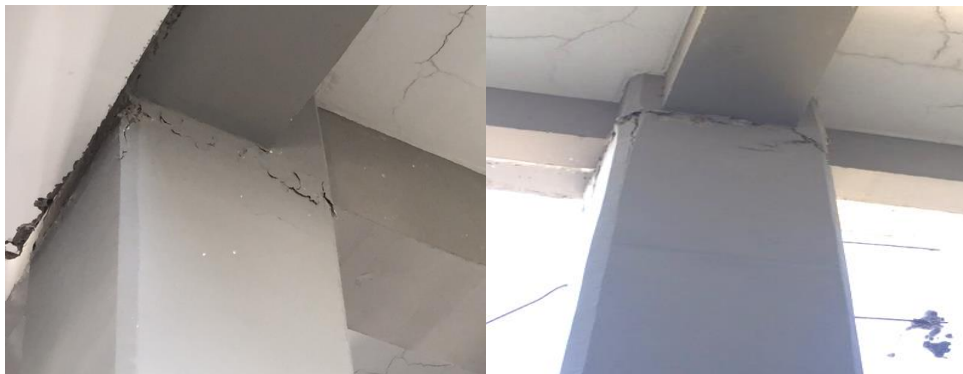
También se visualiza daño ligero en la cabeza de las columnas pero en forma más clara se ve en las fotografías de la Figura 9. Se puede decir que las columnas tuvieron un daño estructural leve, que implica reducción de su rigidez y de su capacidad resistente (FEMA 305, 306). De tal manera que fue acertada las inyecciones realizadas con SIKADUR 52 y el posterior reforzamiento con SIKAWRAP 600C. Es importante destacar que la fibra de carbono incrementa la resistencia pero no la rigidez de la estructura. La losa del Nivel 8,00 también se vio afectada durante el 16 A. En efecto a la izquierda de la Figura se aprecia daño en vigas y en el nudo. A la derecha se presenta daño a nivel de viga.

Figura 9. Inicio de daño estructural en cabeza de columnas de segundo piso del Bloque de Harina. Fuente: [6].

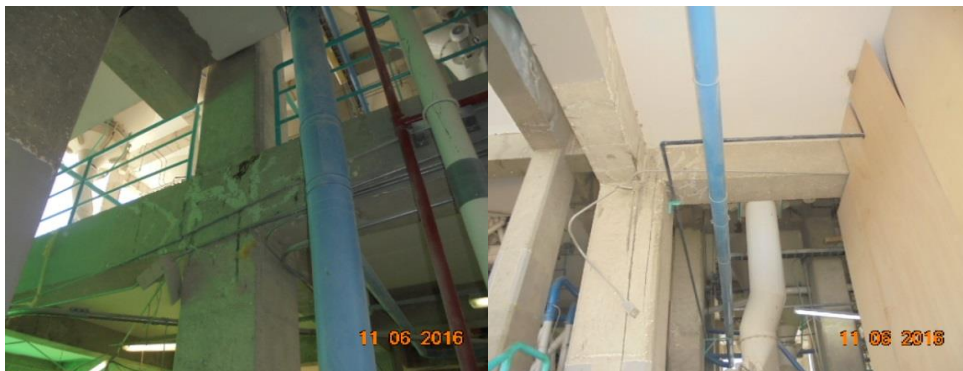
En la Figura 10 se aprecia una de las zonas con más daño del Bloque Estructural de Harina y es el Mezanine. Se aprecia que las vigas y el nudo ingresaron al rango no lineal, esto se dio en todos los elementos horizontales que llegan al nudo de la losa del nivel.

Figura 10, Daño en losa de Mezanine del Bloque de Harina. Nivel 8.0 m.
